# Využití přejezdů nadměrných břemen k diagnostice mostů

Autoři: Ing. Igor Suza, Adam Mikulík  
 Organizace: Mostní a silniční, s.r.o., Havlíčkova 79, 602 00 Brno  
 Kontakt: gsm: 603.268.286 fax: 543.238.103  
 e-pošta: igor.suza@mostni-silnicni.cz

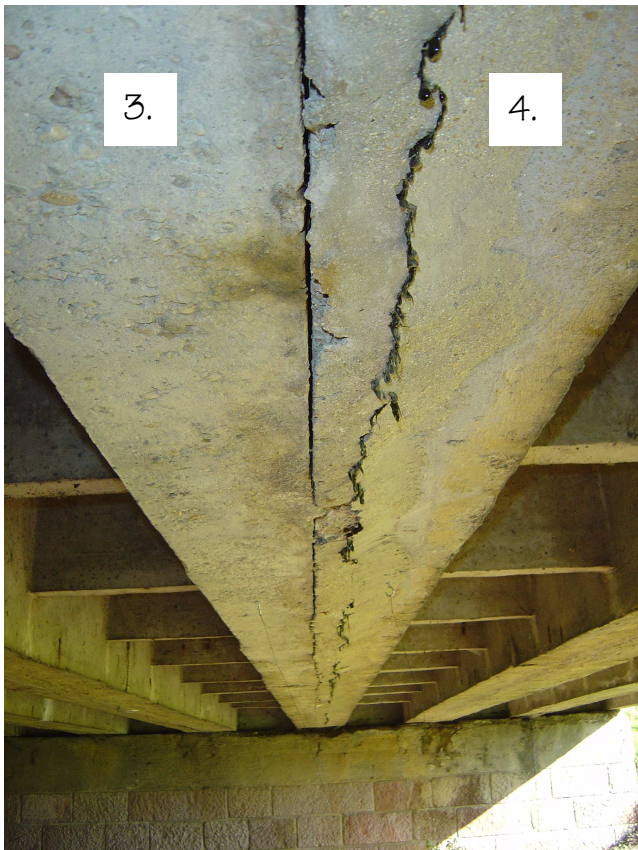
## ad. 2 - reálný stav příčného předpětí, které je diagnostickými metodami prakticky nekontrolovatelné

| průhyb vybraných nosníků (mm) | |
|---|---|
| $y_3 = 2,6$ | <b>rozdíl průhybů sousedních nosníků je 2,5 mm !</b> |
| $y_8 = 4,8$ | rozdíl průhybů sousedních nosníků je 1,5 mm ! |

Konstrukce nemá příčnou tuhost. Příčné předpětí již nefunguje. Rozdíl deformací sousedních přírub nosníků je 2,5 mm. Ve všech podélných spárách mezi nosníky a výplňovým betonem jsou trhliny, z některých vytéká asfaltová hmota z izolace. Krajní nosník se prakticky nepodílí na přenosu nahodilého zatížení.

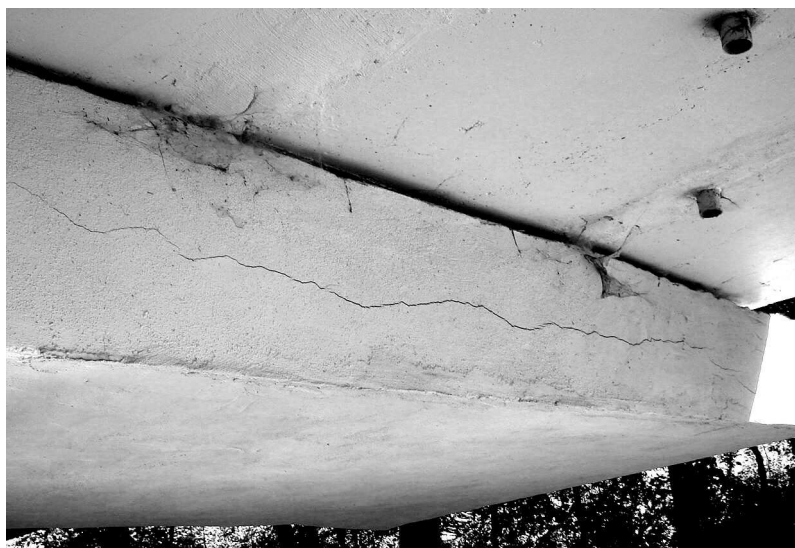
V létě letošního roku se na úložném prahu tohoto mostu objevila vodorovná trhlina. Její vznik ihned zaznamenal pán, žijící pod tímto mostem. S obavami, aby nepřišel o střechu nad hlavou, informoval nejen správce (který je také autor uvedené fotografie), ale i tisk. Správce mostu objednal seriózní diagnostický průzkum a zakázal přejezd všem nadměřům. Most na této trase je strategicky významný a jeho objížďka je komplikovaná. Předběžný DG průzkum ukázal, že trhlina je pravděpodobně jen v mnohacentimetrových sanačních vrstvách a na zatížitelnost mostu nemá podstatný vliv. Na společném jednání se zástupci správce mostu, přepravce, statika a naší firmy jsme se dohodli na nadstandardním měření (platí přepravce), které ukáže vliv nadměru na ev. pohyb v trhlině. Prostorové uspořádání mostu (při pomalé jízdě středem) tento pohyb prakticky vylučuje.
